Oggetto:
Ristrutturazione interni, bonifica da amianto e riqualificazione impiantistica
dell'edificio n. 22 (ex PPG)
Lotto funzionale n.1: Piani Rialzato e Primo

Titolo Documento OPERE DI BONIFICA	Categoria Documento CAPITOLATO SPECIALE D'APPALTO
--	---

INTERVENTO DI BONIFICA AMIANTO PRESENTE PRESSO L'EDIFICIO 22 (ex Uffici PPG), SITO NELLA SEDE DI MILANO BOVISA - VIA LA MASA, DI PROPRIETA' DEL POLITECNICO DI MILANO.

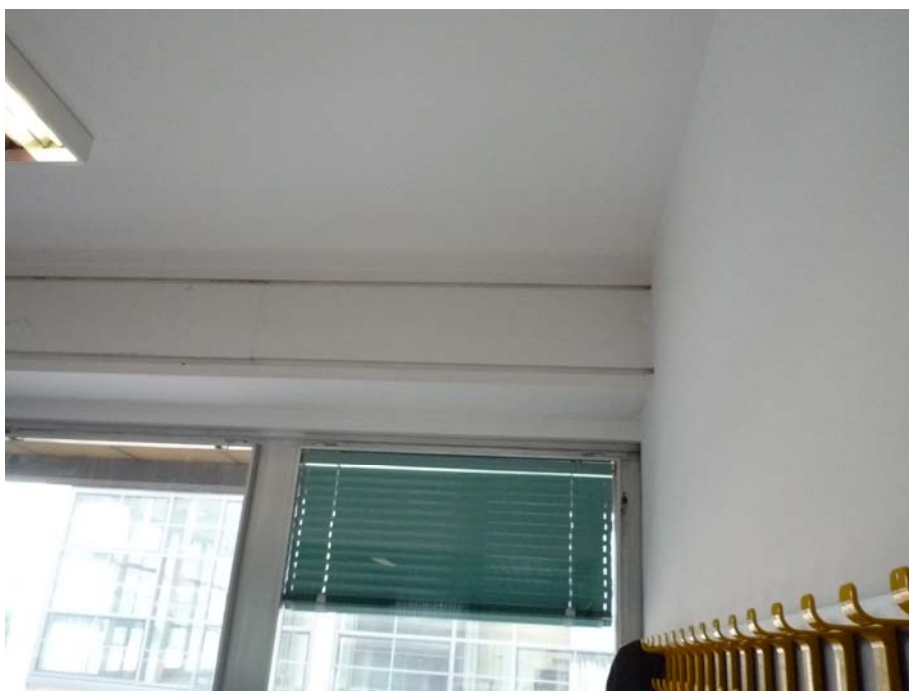
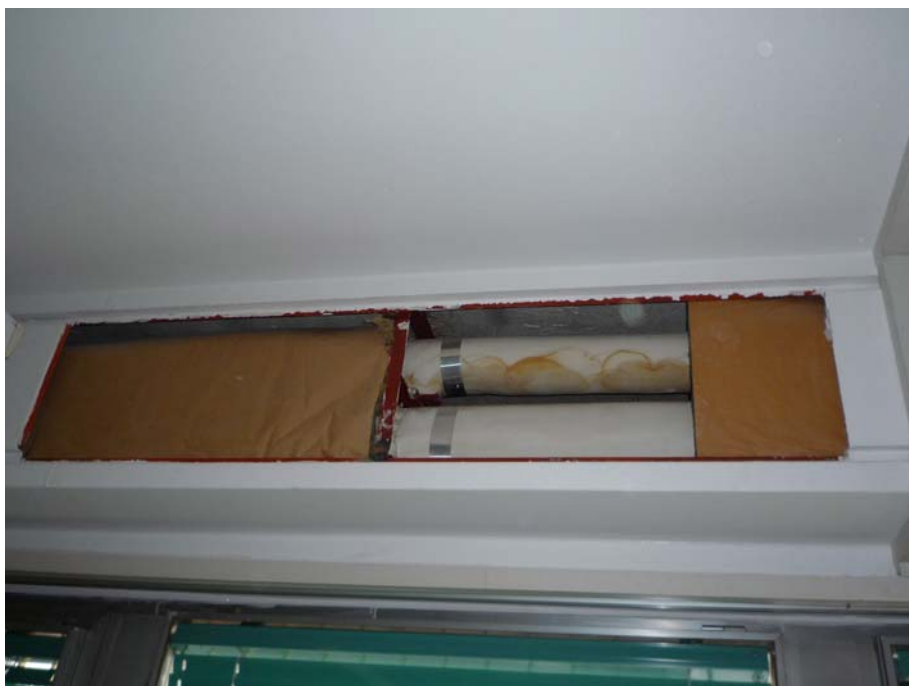
Nella maggior parte dei locali del piano rialzato è presente un cassonetto in ferro, coibentato con lana minerale con fibra avente diametro medio < di 6 micron.

Nella maggior parte dei locali del primo piano è presente un cassonetto in ferro, coibentato con lana minerale con fibra avente diametro medio < di 6 micron.

All'interno del cassonetto sono posizionate delle tubazioni la cui coibentazione è costituita da una malta cementizia compatta che risulta **contenere al suo interno amianto crisotilo (12%)**, (P05/05).

Foto 01 – Piano Terra e primo – Cassonetto in ferro.

Foto 02– Piano Terra e primo – Cassonetto in ferro.

- Rimozione e smaltimento della coibentazione del cassonetto, costituita da lana minerale avente diametro medio < di 6 micron (la rimozione della lana minerale dovrà essere eseguita utilizzando la zona confinata installata);
- Rimozione e smaltimento del cassonetto in ferro;

- rimozione e smaltimento del cassonetto in ferro;
- rimozione e smaltimento del controsoffitto in doghe di alluminio e della lana minerale imbustata.

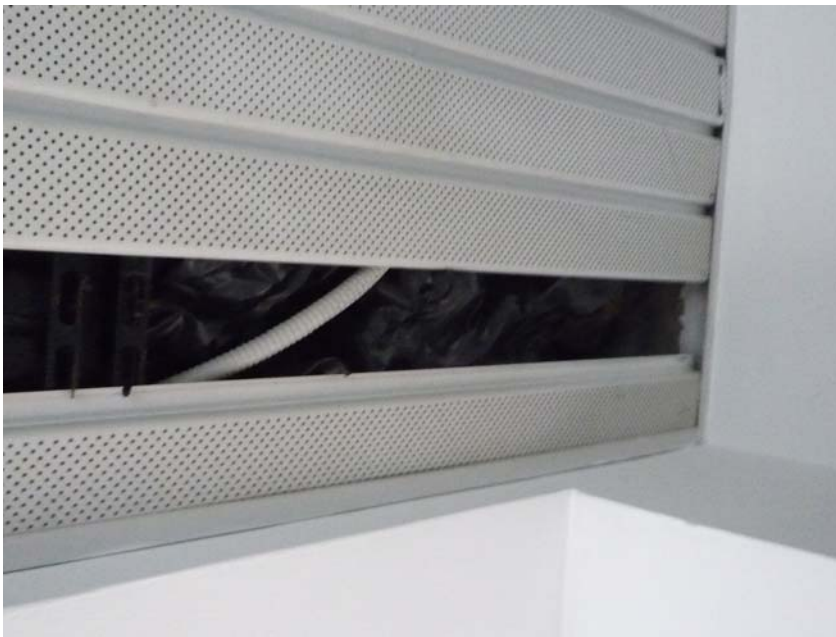
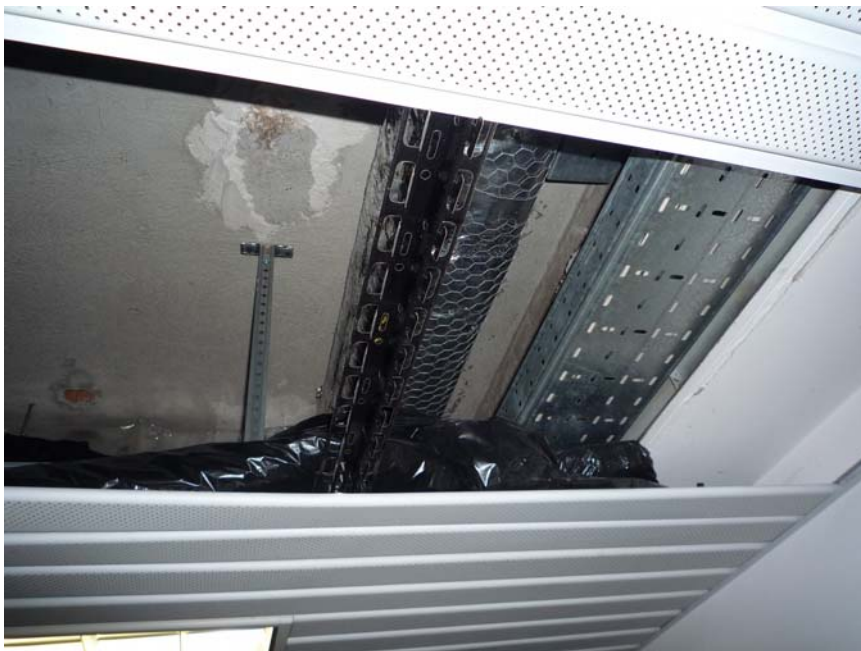
Nel corridoio ed in alcuni locali è presente un controsoffitto in doghe di alluminio e lana minerale imbustata, con fibra avente diametro medio > di 6 micron.

Nel corridoio è presente un controsoffitto in doghe di alluminio e lana minerale imbustata, con fibra avente diametro medio > di 6 micron.

Foto 03 – Controsoffitto in doghe con lana minerale imbustata.

Foto 04 – Controsoffitto in doghe con lana minerale imbustata.

- Rimozione e smaltimento del controsoffitto in doghe di alluminio e della lana minerale imbustata.

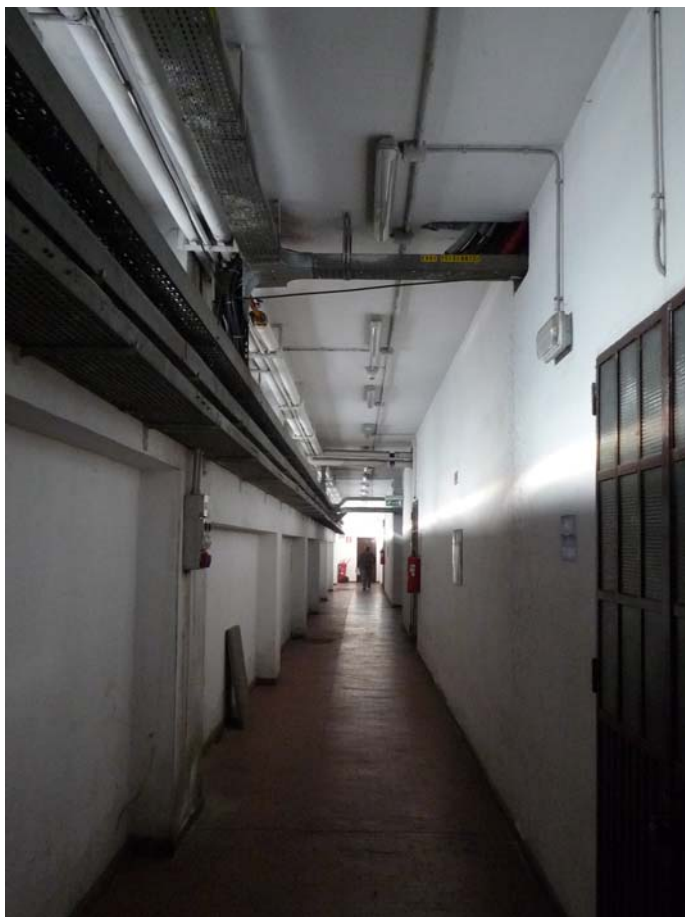
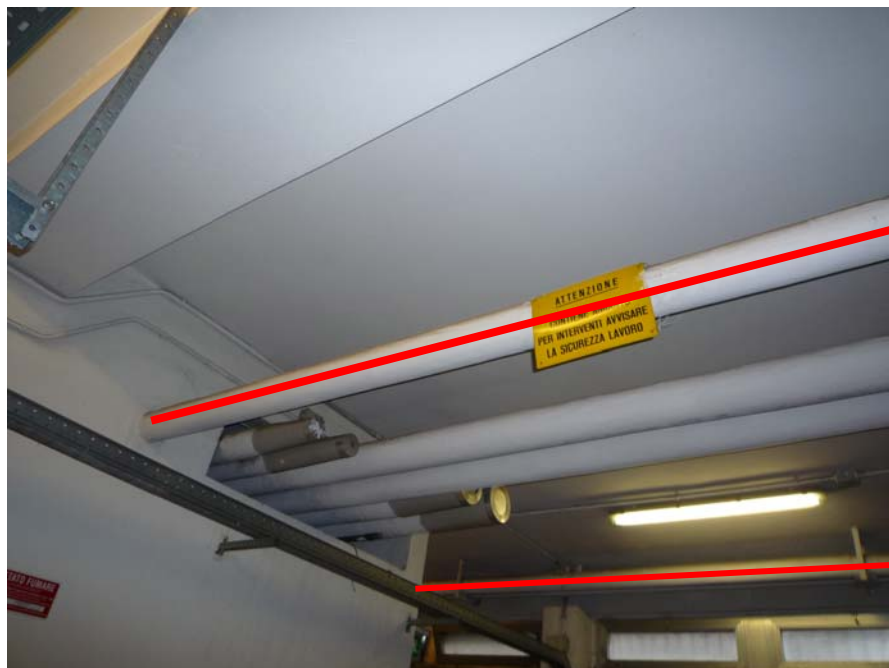
Nel piano seminterrato dell'edificio è presente la centrale termica con numerose tubazioni coibentate internamente con lana minerale ed esternamente con materiale gessoso compatto.

Sono state eseguite numerose analisi (vedi copie allegate) e di queste solo due tubazioni risultano contenere al suo interno amianto crisotilo, al 12% e 7,2%.

L'intervento al piano seminterrato comprende la rimozione e lo smaltimento della coibentazione di due tubazioni, che al suo interno contiene amianto crisotilo al 12% ed al 7,2%.

Foto 05 – Piano Seminterrato – Tubazione coibentate con amianto.

Foto 06 – Piano Seminterrato – Tubazioni coibentate con amianto.

Trattandosi di amianto friabile, l'intervento dovrà essere eseguito in zona confinata, (la zona ha un volume di circa 495,00 mc.).
