Ristrutturazione interni, bonifica da amianto e riqualificazione impiantistica
dell'edificio n. 22 (ex PPG)

Lotto funzionale n.1: Piani Rialzato e Primo

Progetto ESECUTIVO

Titolo Documento ELABORATI GENERALI	Categoria Documento RELAZIONE GENERALE
---	--

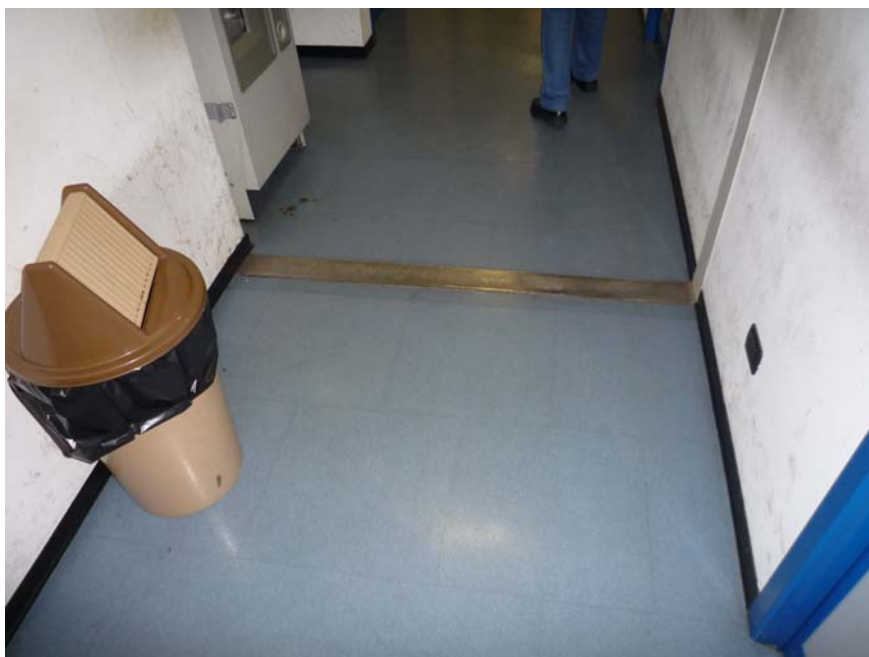
Nei corridoi, nei laboratori, negli uffici e nelle aule è presente una pavimentazione in piastrelle di PVC in avanzato stato di usura.

Fig.9 – Pavimento in PVC

Nei corridoi viene posata la stessa pavimentazione in gres prevista negli uffici e si sostituisce il controsoffitto in doghe di lamiera con pannelli di fibra minerale, cm 60x60, con orditura seminasosta. Per le porte di accesso agli uffici si è scelto di utilizzare serramenti a tutt'altezza (h=240 cm) interamente vetrate per favorire l'illuminazione naturale del corridoio. Tali porte hanno l'anta in cristallo temperato trasparente, con applicazione di vetrofanie a parziale schermatura degli interni, ed imbotti in alluminio anodizzato. Per l'atrio antistante la sala riunioni nell'ala ovest sono previste le stesse finiture dei corridoi.

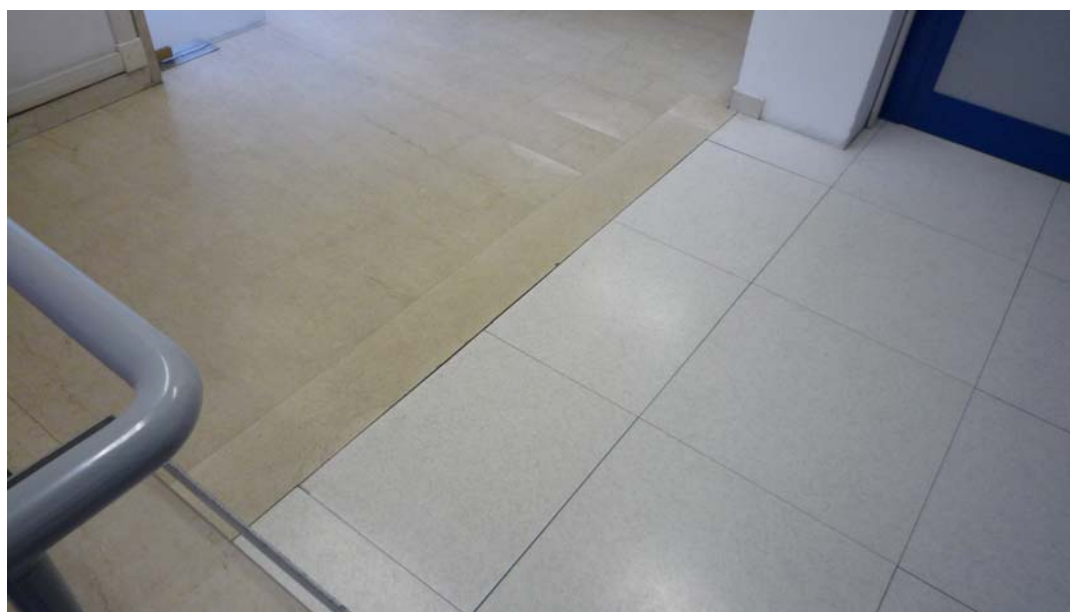
In entrambe le ali è presente una zona di ingresso pavimentata con lastre di marmo botticino semiclassico ormai opacizzato. Lo stesso marmo è presente sulle alzate, sulle pedate e nei pianerottoli dei corpi scala. I locali portineria e ufficio logistica all'ingresso dell'ala est sono dotati di un pavimento galleggiante con finitura grigio chiara che stona con l'adiacente pavimento in marmo.

Fig.10 – Pavimenti in marmo botticino semiclassico e pavimento galleggiante – ingresso ala est

Per questi locali è prevista la sostituzione del pavimento sopraelevato esistente con un pavimento sopraelevato con finitura superficiale in piastrelle di gres fine porcellanato, cm 60x60, con tonalità rassomigliante al pavimento in lastre di marmo botticino presente nell'adiacente ingresso.

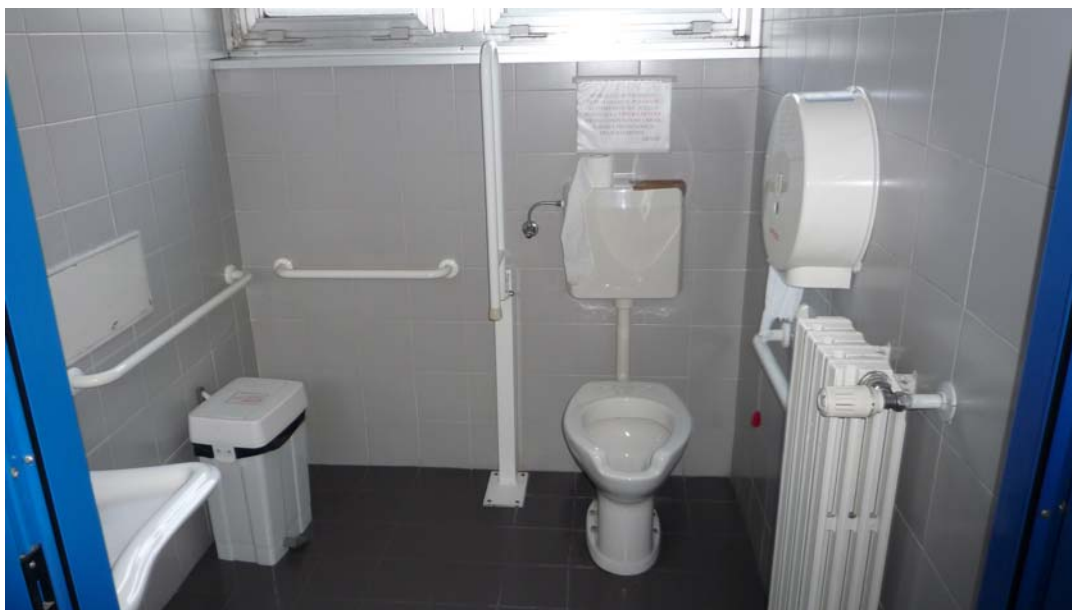
I bagni dell'ala ovest e il bagno disabili dell'ala est sono stati ristrutturati di recente e presentano pavimenti e rivestimenti, in piastrelle di gres, in buono stato di conservazione.

Fig.11 – Pavimento e rivestimento in gres nei bagni ristrutturati di recente – w.c. disabili, ala est

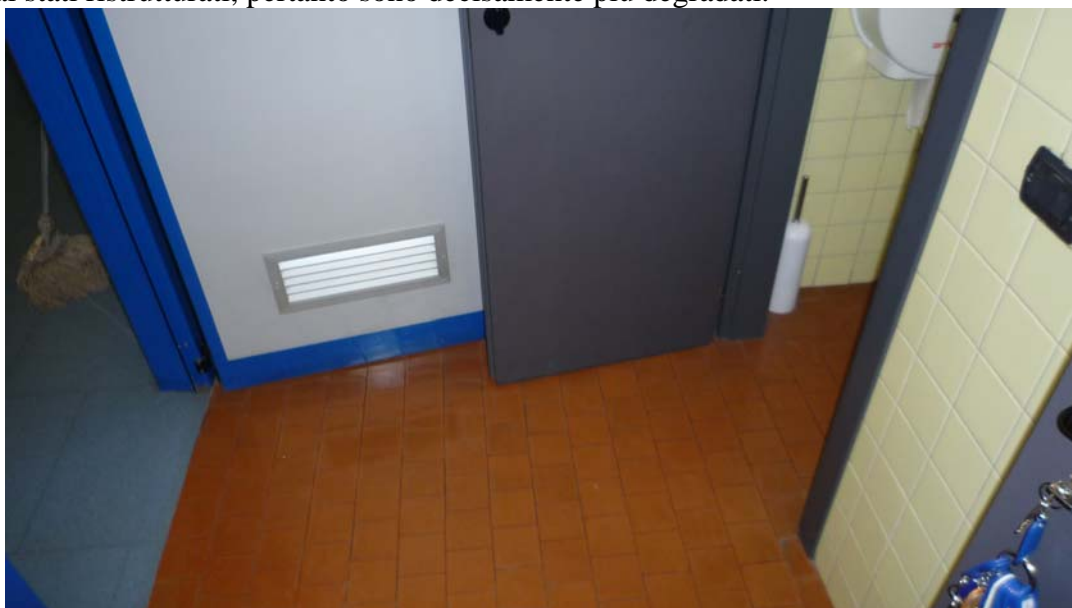
I pavimenti ed i rivestimenti dei bagni situati nell'ala ovest, ad esclusione del w.c. per disabili, non sono mai stati ristrutturati, pertanto sono decisamente più degradati.

Fig.12 – Pavimento e rivestimento nei bagni - ala est

Un'altra necessità emersa dall'analisi dello stato di fatto è la riqualificazione dei servizi igienici che, nel caso dell'ala est sono in evidente stato di degrado e comunque sono stati concepiti con standards dimensionali disagiati. L'intervento più "pesante" riguarda i bagni dell'ala est che non sono stati mai ristrutturati. I rivestimenti, i pavimenti, e i sanitari esistenti saranno rimossi e sarà rifatto l'impianto idrosanitario con cassette di scarico murate. Per i nuovi pavimenti si utilizzeranno piastrelle uguali a quelle previste per gli uffici, mentre per il rivestimento si impiegheranno piastrelle in gres fine porcellanato simili a quelle presenti nei bagni dell'ala ovest e nei bagni disabili che sono stati ristrutturati di recente. Per tali bagni è prevista la sola sostituzione dei sanitari con cassette di scarico murate.

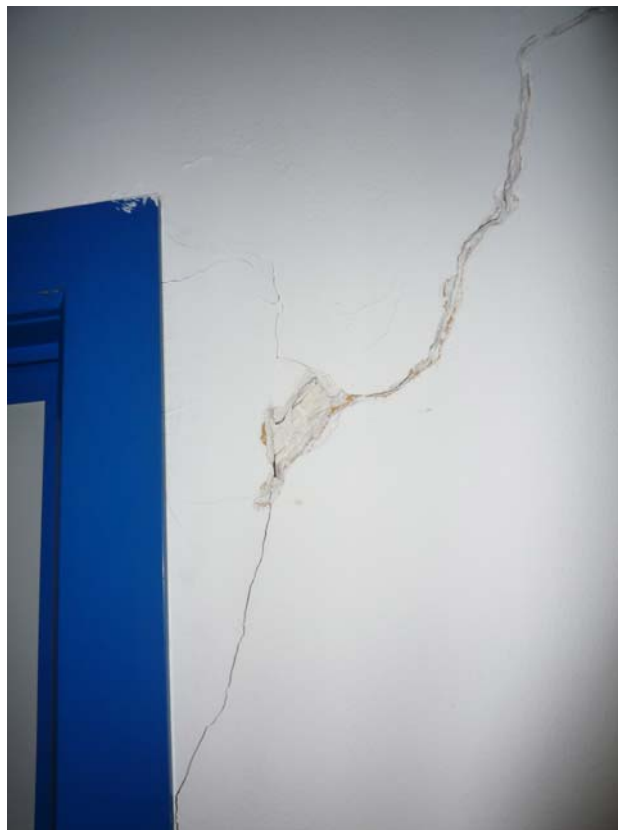
I divisori interni sono stati realizzati con due tipologie diverse: mattoni forati per bagni, aule e vani tecnici, e blocchetti di gesso per gli uffici e i laboratori. Sui divisori in blocchetti di gesso si riscontrano fessurazioni diffuse e, in alcuni casi, passanti. In seguito ad una attenta indagine dell'Area Tecnico Edilizia, condotta in data 11/09/2008, si è concluso che tale fenomeno non è attribuibile a cedimenti o danni strutturali, ma è riconducibile “a “fisiologica” deformabilità delle strutture che non è tollerata dai divisori interni, realizzati in materiale fragile quale il gesso”. Questa tesi è avvalorata dal fatto le fessurazioni sono assenti su pareti in mattoni forati e strutture in cemento armato. Pur non essendo fonte di pericolo, le lesioni presenti costituiscono degrado dell'immobile.

Fig.13 – Fessure su pareti in blocchetti di gesso

Lo stato fessurativo che interessa i divisori interni degli uffici rappresenta uno dei principali motivi di degrado dell'intero edificio. Per i tavolati esistenti, in blocchetti di gesso, è prevista la demolizione e la sostituzione con pareti in cartongesso con doppia lastra per ogni faccia. La resistenza superficiale della parete è garantita dalla doppia lastra che si fissa non direttamente sulla struttura dell'edificio, ma su i profili metallici. Il confort acustico all'interno degli uffici è garantito dall'utilizzo di pannelli fonoisolanti in fibra tessile atossica da 45 mm interposti all'interno delle pareti in cartongesso. La pavimentazione in PVC esistente viene rimossa e sostituita, previa sabbiatura della superficie, con piastrelle in gres fine porcellanato, cm 30x60, posate sfalsate su file perpendicolari all'asse longitudinale dell'edificio.

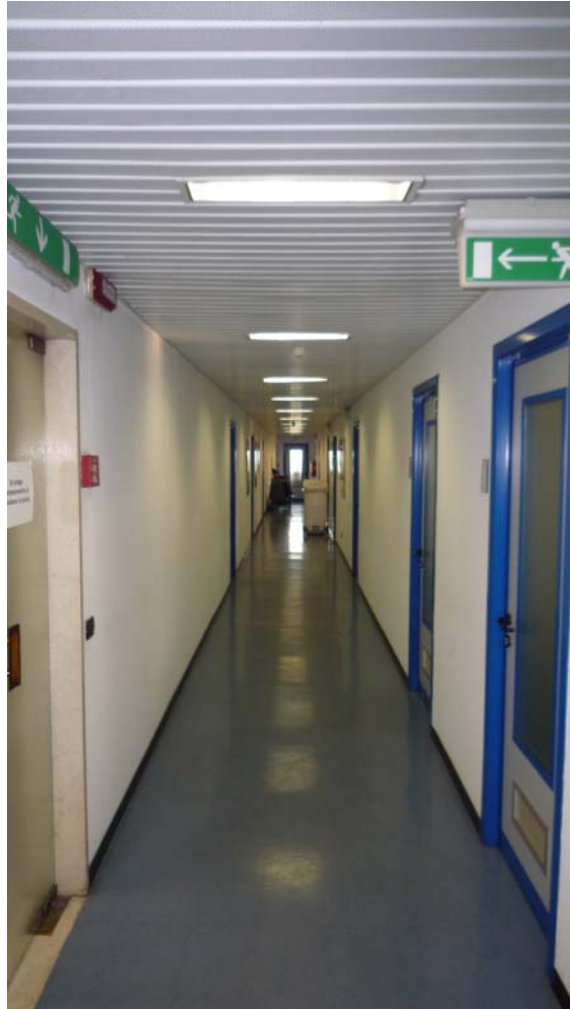
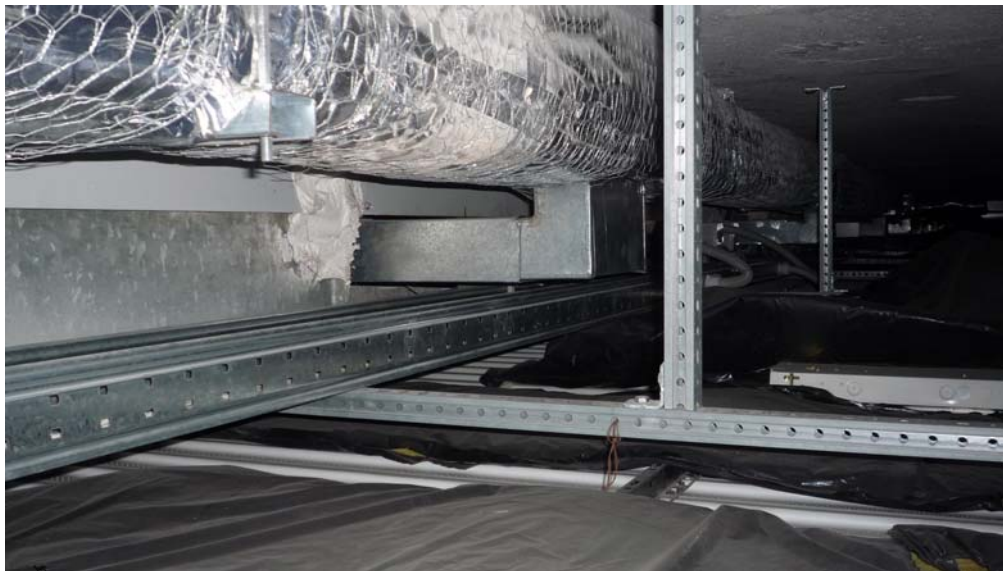
I corridoi e gli ingressi del piano rialzato hanno controsoffitti in doghe di lamiera. Tali doghe sono spesso deformate e sconnesse a causa delle ispezioni che, nel tempo, si sono rese necessarie per la manutenzione dei canali degli impianti meccanici e delle dorsali dell'impianto elettrico localizzate a plafone. Inoltre tale controsoffitto è coibentato con lana minerale imbustata con fibra considerata nociva dall'ASL.

Fig.14 – Controsoffitto in doghe metalliche

Fig.15 – Controsoffitto in doghe metalliche: passaggio impianti e coibentazione

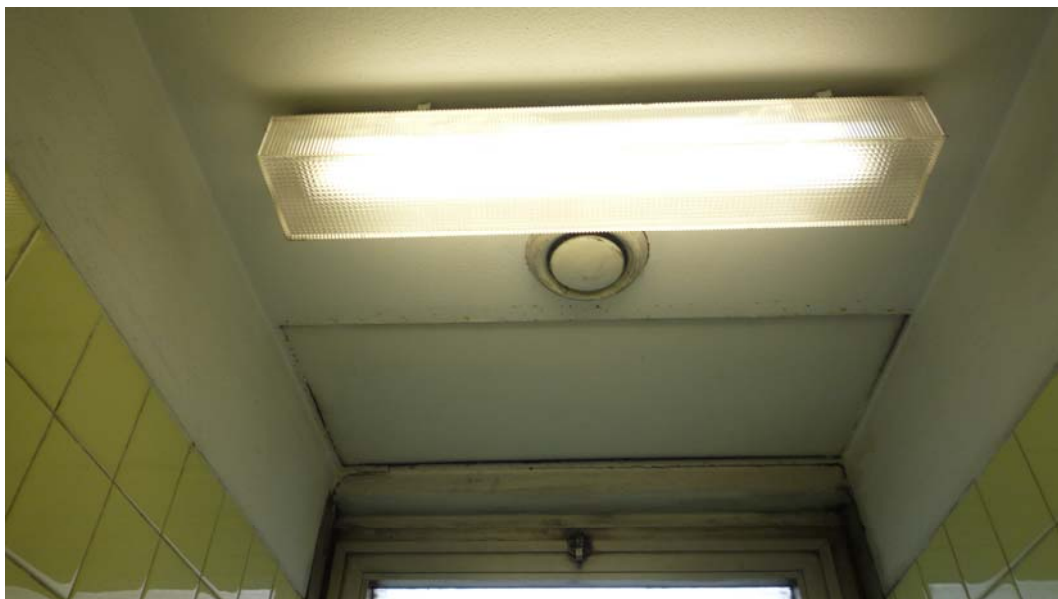
Nei servizi igienici i controsoffitti sono in lastre di gesso rasate con sportelli di ispezione in lamiera metallica ormai arrugginita a causa della condensa che si deposita all'intradosso nelle stagioni fredde.

Fig.15 – Controsoffitto bagni in lastre di gesso rasate con sportello di ispezione in lamiera

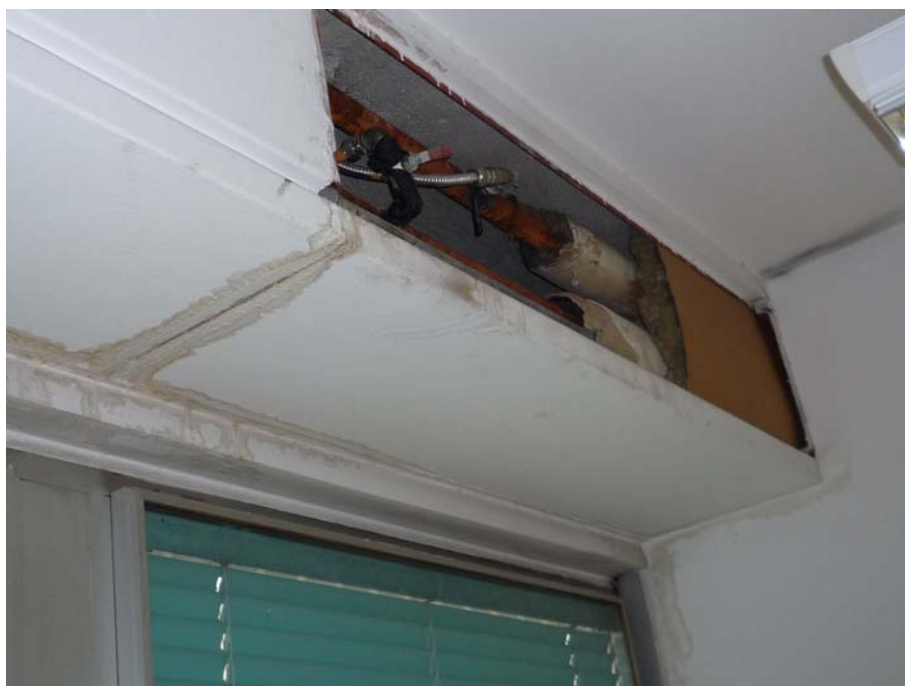
Lungo il perimetro interno dell'edificio è presente un cassonetto metallico a plafone, sopra le finestre all'interno del quale sono alloggiati i tubi della distribuzione del calore che alimentano i fan-coils del primo piano. Lo stato di conservazione di tale cassonetto, in determinati tratti, risulta pessimo inoltre la coibentazione interna è costituita da lana minerale con fibra avente considerata nociva dall'ASL.

Fig.16 – Cassonetto in lamiera metallica

Su tutti i locali finestrati è prevista la sostituzione del cassonetto esistente perimetrale a plafone, nel quale sono alloggiati i tubi di distribuzione del calore, con i cassonetti in lastre di gesso rasate.
