RELAZIONE GENERALE

**REALIZZAZIONE NUOVA COPERTURA ADATTA AL CONTENIMENTO DELLE
EMISSIONI SONORE PROVENIENTI DAGLI IMPIANTI MECCANICI DELL'ED.02
"LABORATORI STUDENTI"**

Politecnico di Milano
Area Tecnico Edilizia

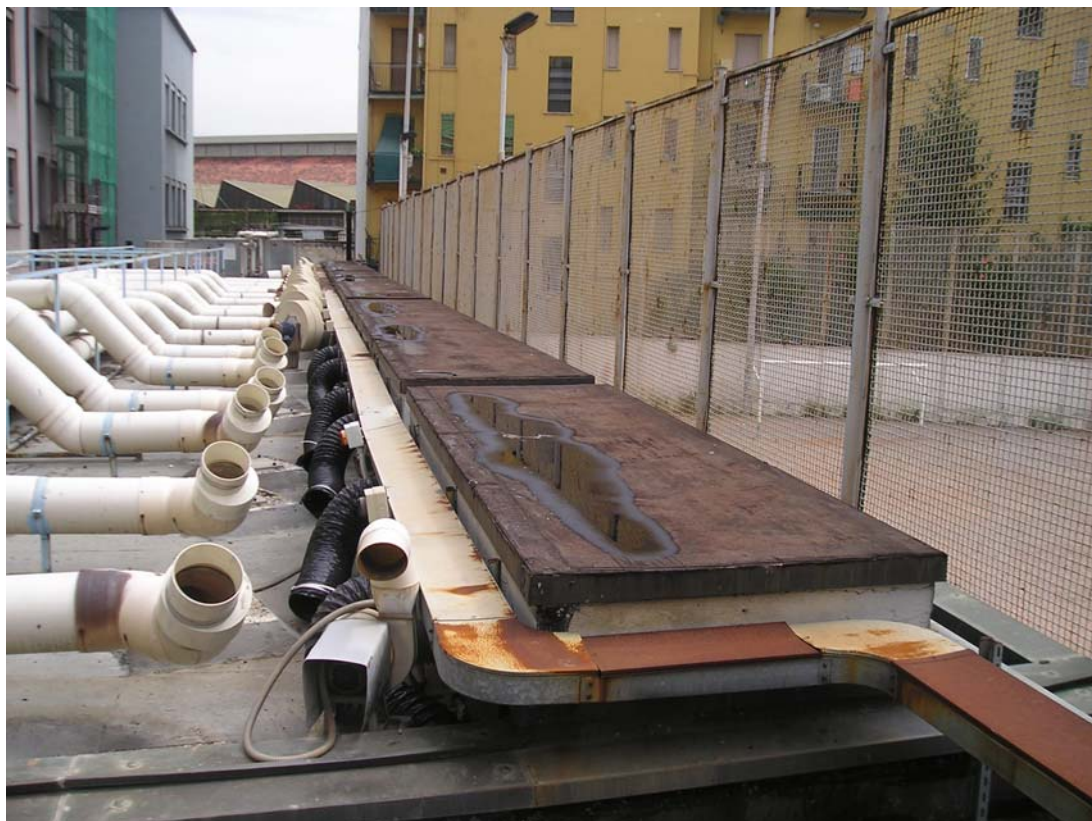
Fotografia 1): Vista dei cassonetti in muratura di chiusura tubazioni di collegamento cappe-ventilatori e della recinzione in rete metallica di contenimento del campo sportivo in confine

La copertura piana, oggetto d'intervento, ha pianta rettangolare di dimensioni 6,90m X 45,00m. Nella porzione sud della copertura lungo il lato lungo dell'edificio sono presenti i cassonetti in muratura che contengono-rivestono le canalizzazioni in PVC di espulsione delle cappe. Lungo l'asse longitudinale sono inoltre presenti cavedi dai quali fuoriescono i tubi provenienti dalle cappe dei laboratori (diametro 250-300 mm).

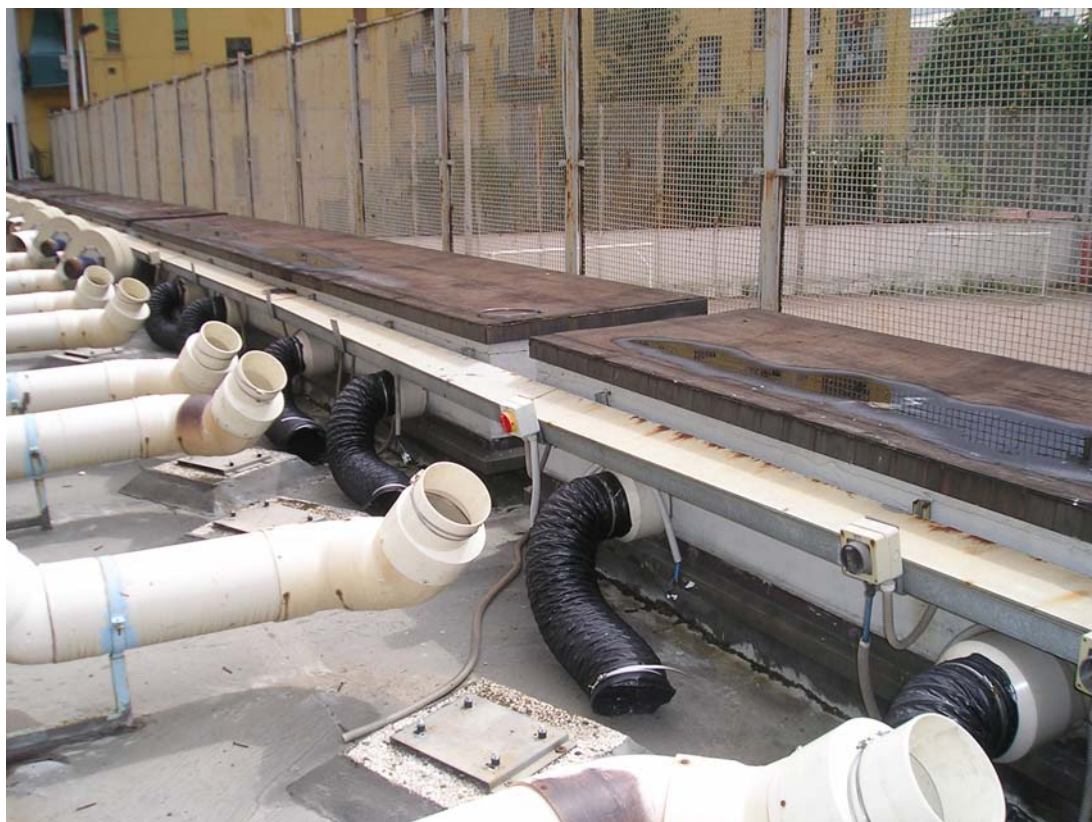
Fotografia 2): Vista della sede dei ventilatori e dell'attacco delle tubazioni flessibili ai cassonetti delle tubazioni di collegamento cappe-ventilatori a cui è fissato il canale porta linee di alimentazione.

I tubi sono collegati ai ventilatori per l'estrazione dell'aria dai laboratori attraverso un collegamento elastico, appoggiati sulla copertura per mezzo di blocchetti di cemento. E' da notare che questo collegamento rigido tra i ventilatori e la struttura fa sì che le vibrazioni dei primi vengano trasferite a quest'ultima. Nel complesso ci sono venti ventilatori di grandi dimensioni (1500 mc/h) e due di dimensioni più ridotte.

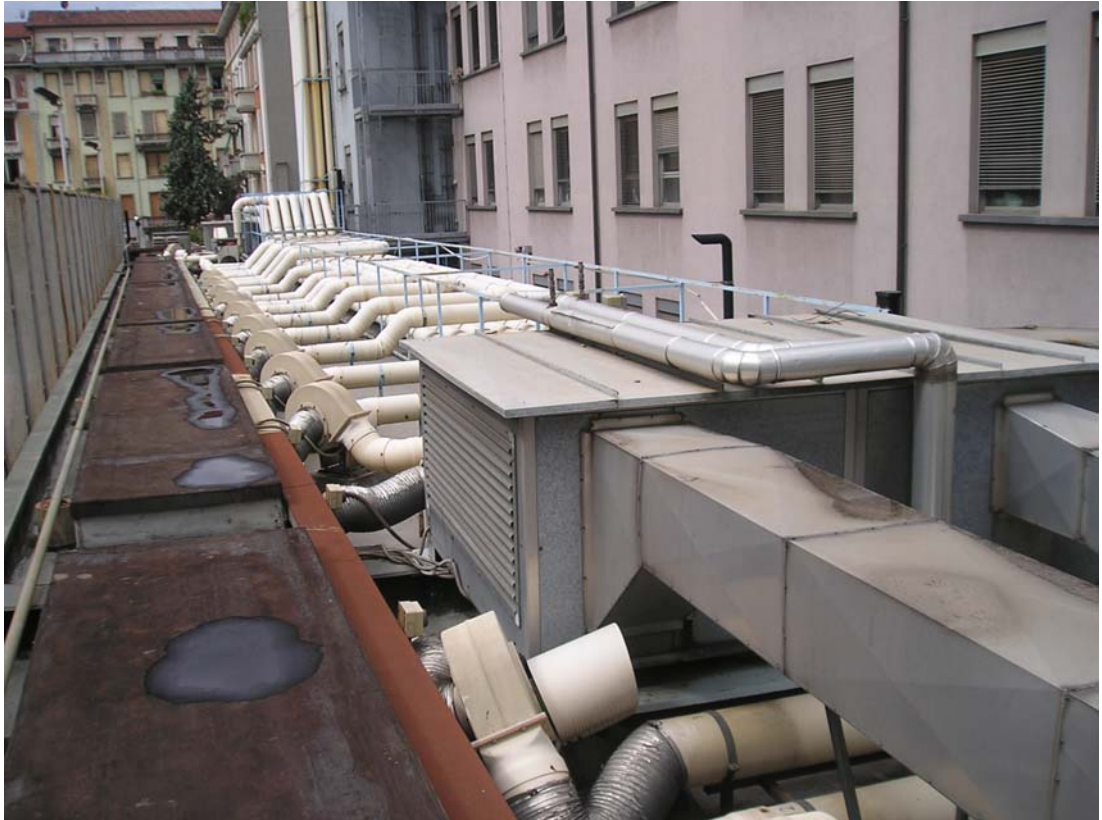
Fotografia 3): Vista dei cassonetti di chiusura delle tubazioni di collegamento cappe-ventilatori, della linea gas, della recinzione in rete metallica di contenimento del campo sportivo in confine e della UTA 2.

Attualmente sulla copertura transita la linea di adduzione gas metano degli edifici 4 e 5 che verrà smantellata e ricostruita in posizione differente. Inoltre verranno smantellate e ricostruite le linee elettriche di alimentazione impianti in copertura dal Q.E. di edificio.

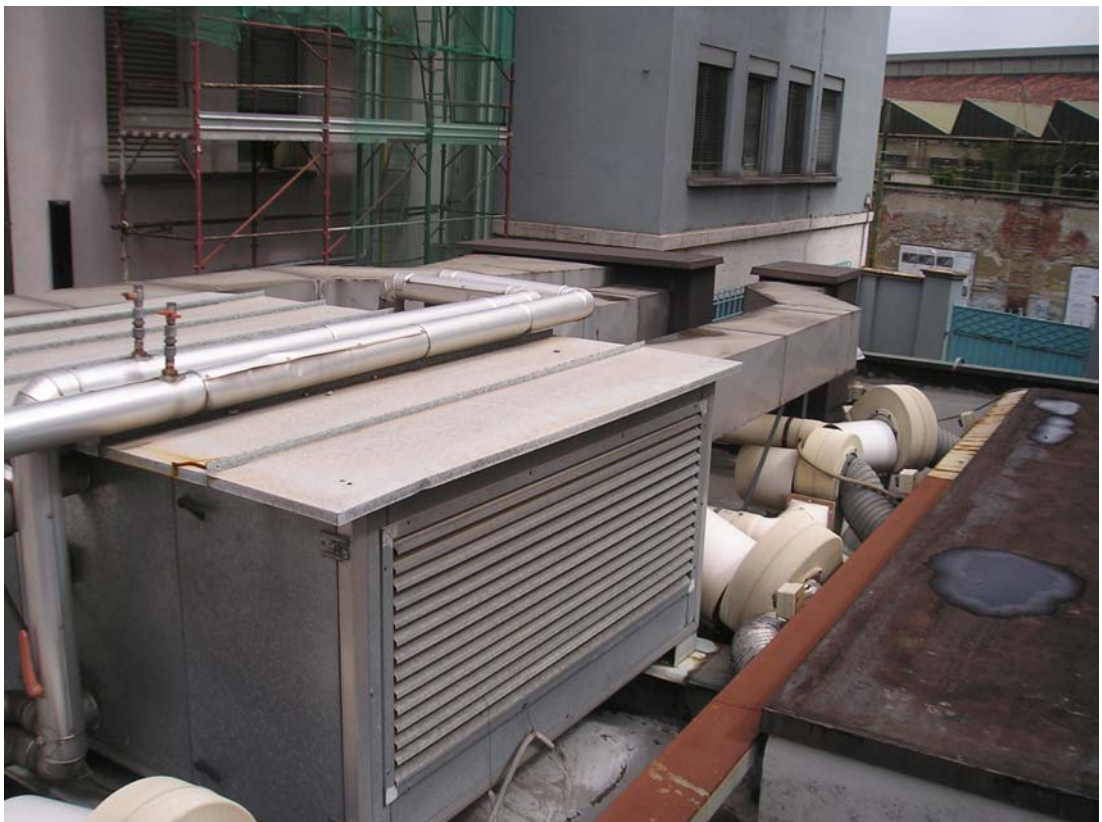
Fotografia 4): Vista dell'Unità Trattamento Aria (UTA-2) e dei canali aeraulici sul lato EST.

Sono inoltre presenti le 2 UTA nell'area terminale degli estremi di copertura.

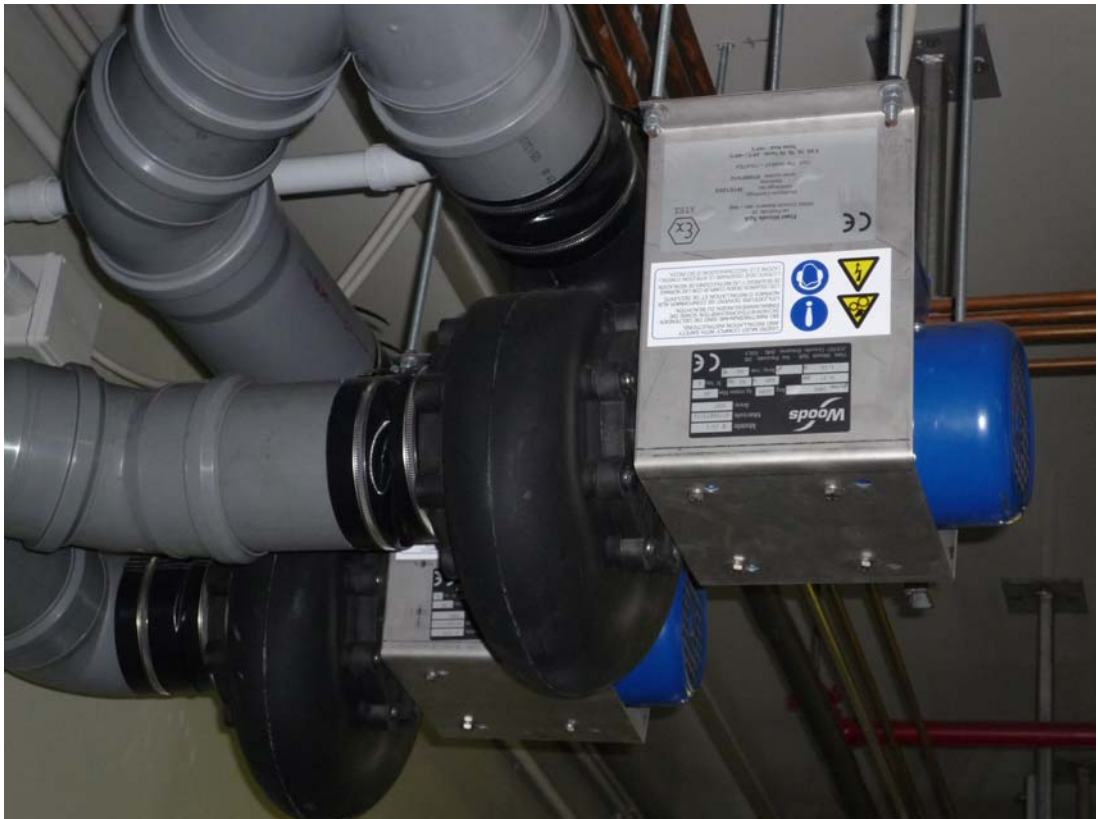
Foto. 5): Ventilatori d'estrazione centrifughi gemellari in ambiente previsti per l'aspirazione degli armadi.

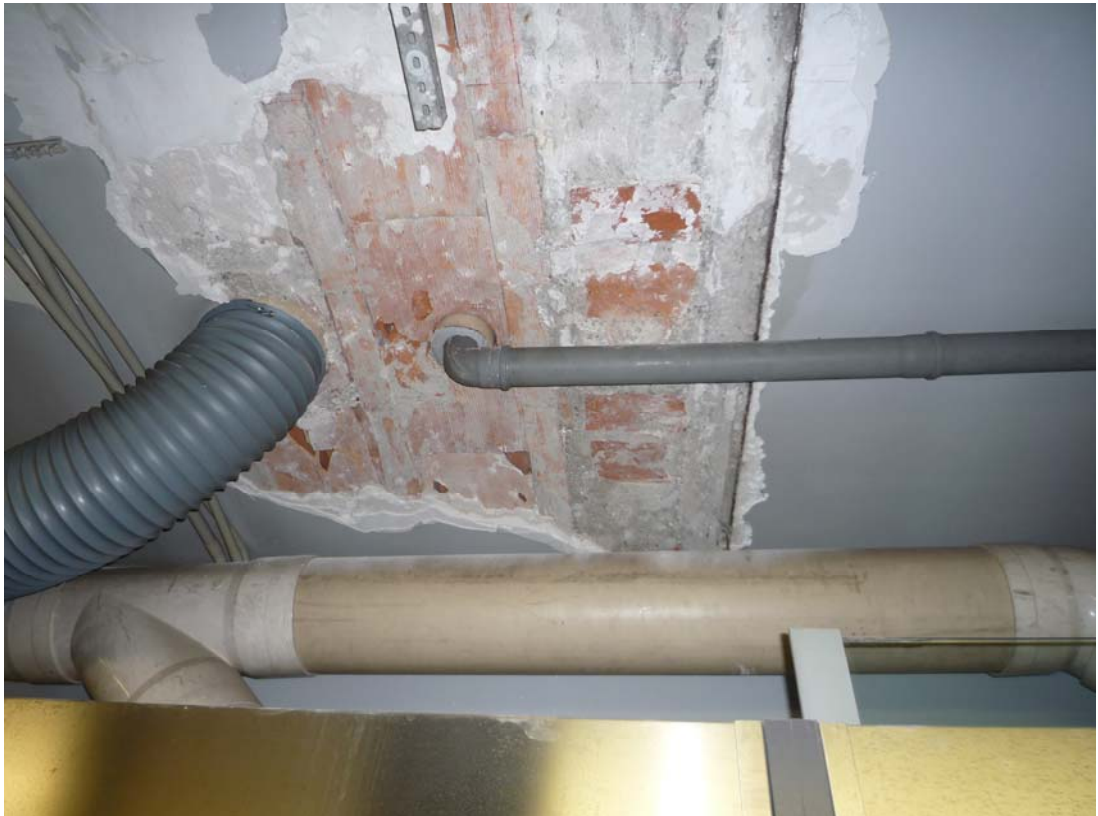
Fotografia 6): Imbocco delle tubazioni di collegamento tra le cappe ed i ventilatori ed effetti delle infiltrazioni sull'intonaco sottostante.

Il manto di copertura è costituito da una doppia guaina ardesiata con scarichi dei pluviali sul lato nord. In sede di sopralluoghi è stata riscontrata la presenza di infiltrazioni nei locali sottostanti dovuta alla difficoltà di manutenzione delle guaine a causa della disposizione caotica dei sostegni delle attrezzature impiantistiche.

Al termine delle opere di sistemazione delle guaine impermeabilizzanti verranno ripristinati localmente, laddove ammalorati, gli strati di intonaco e gesso presenti all'intradosso del solaio e successivamente verrà ripristinata la verniciatura del locale.

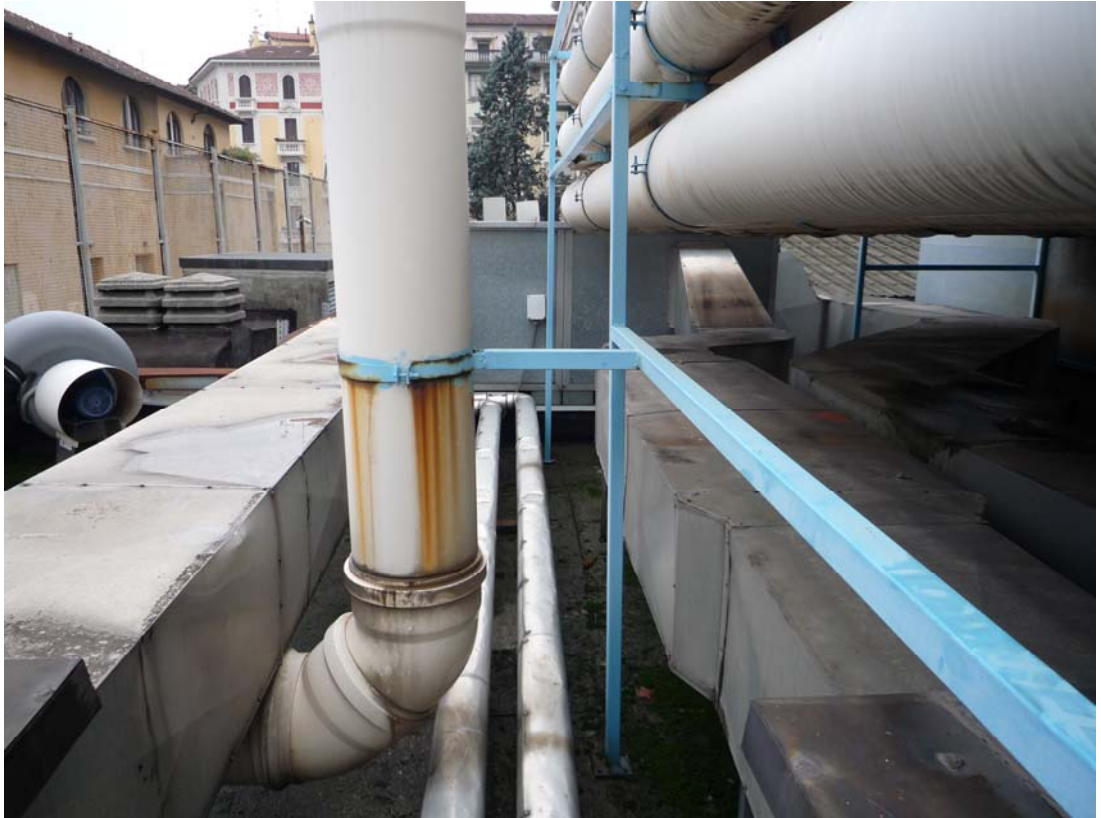
Fotografia 7): Vista di tubazione di espulsione cappa 1 e particolare struttura di supporto tubazioni.

Le tubazioni di espulsione dell'aria dalle cappe in PVC rigido diam. 250mm da sostituire totalmente perché ormai deteriorate dal passare del tempo saranno nuovamente sostenute da una struttura in acciaio zincato costituita da profili aperti a "C" in sostituzione degli attuali profili scatolari maggiormente aggrediti da fenomeni di corrosione.

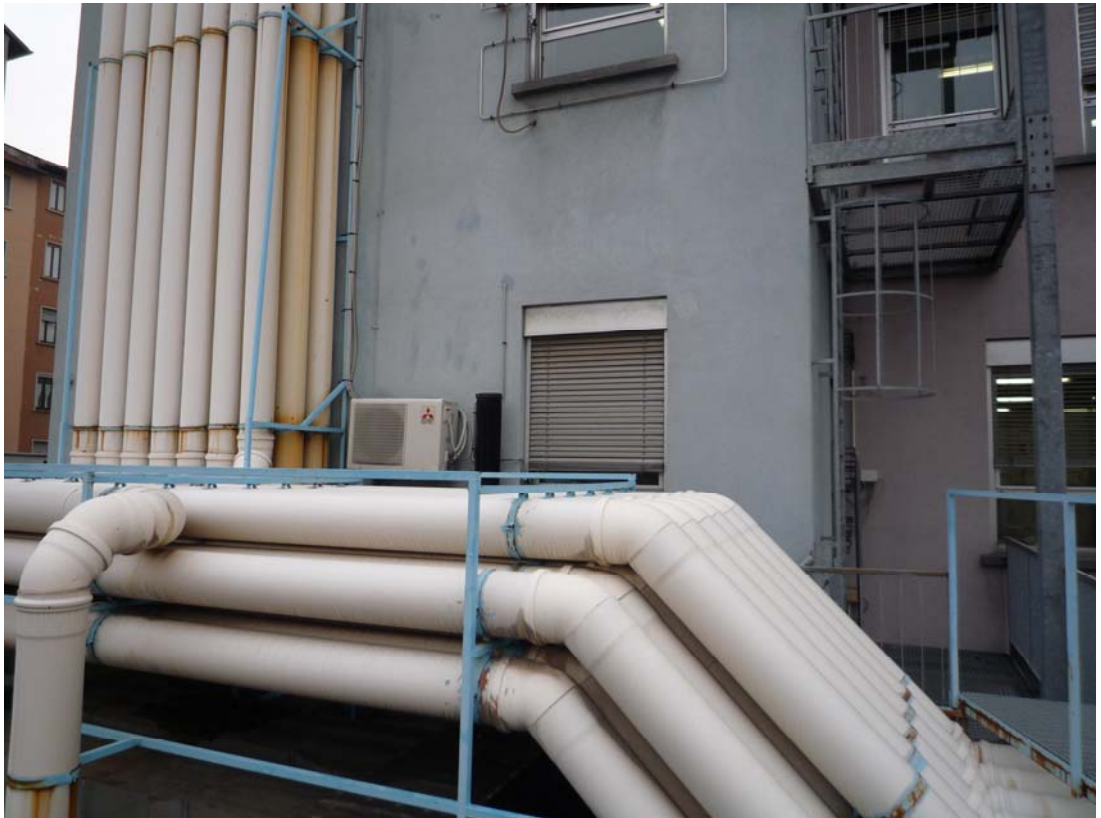
Fotografia 8): Vista del castello di supporto e fascio di tubazioni per espulsione in aderenza all'ed. 4.

In copertura sono ubicate le tubazioni di espulsione degli estrattori che salgono lungo la parete sud del contiguo edificio 4 fino alla copertura dell'edificio confinante posta al quarto livello fuori terra.

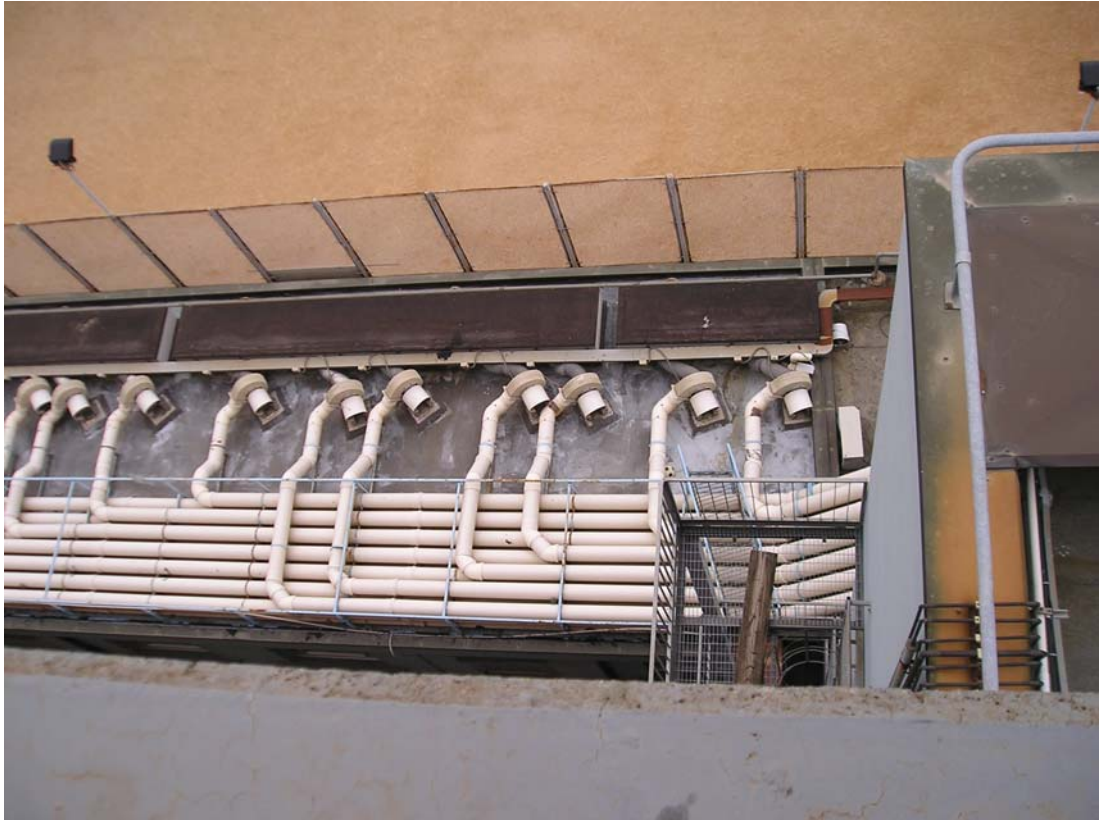
Fotografia 9): Vista dall'alto della copertura con i ventilatori ed il fascio di tubazioni per l'espulsione.

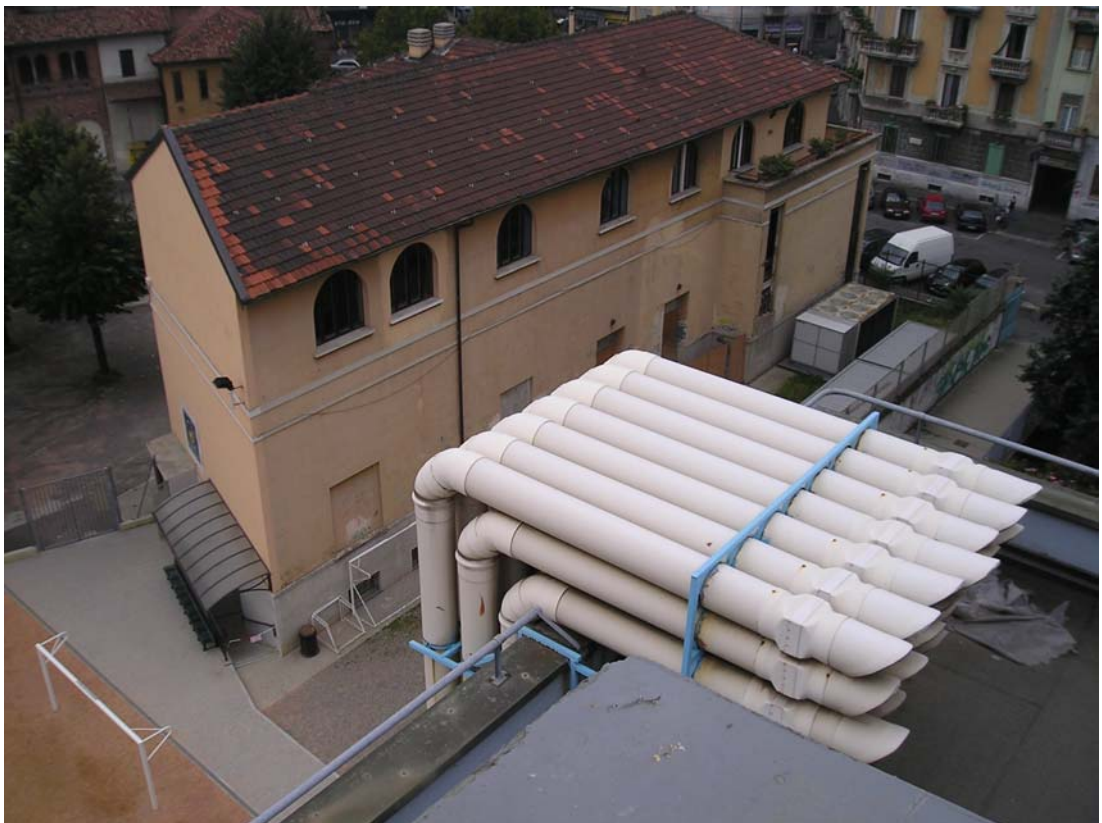
Fotografia 10): Vista del castello di supporto e del tratto d'espulsione sulla copertura dell'ed. 4.

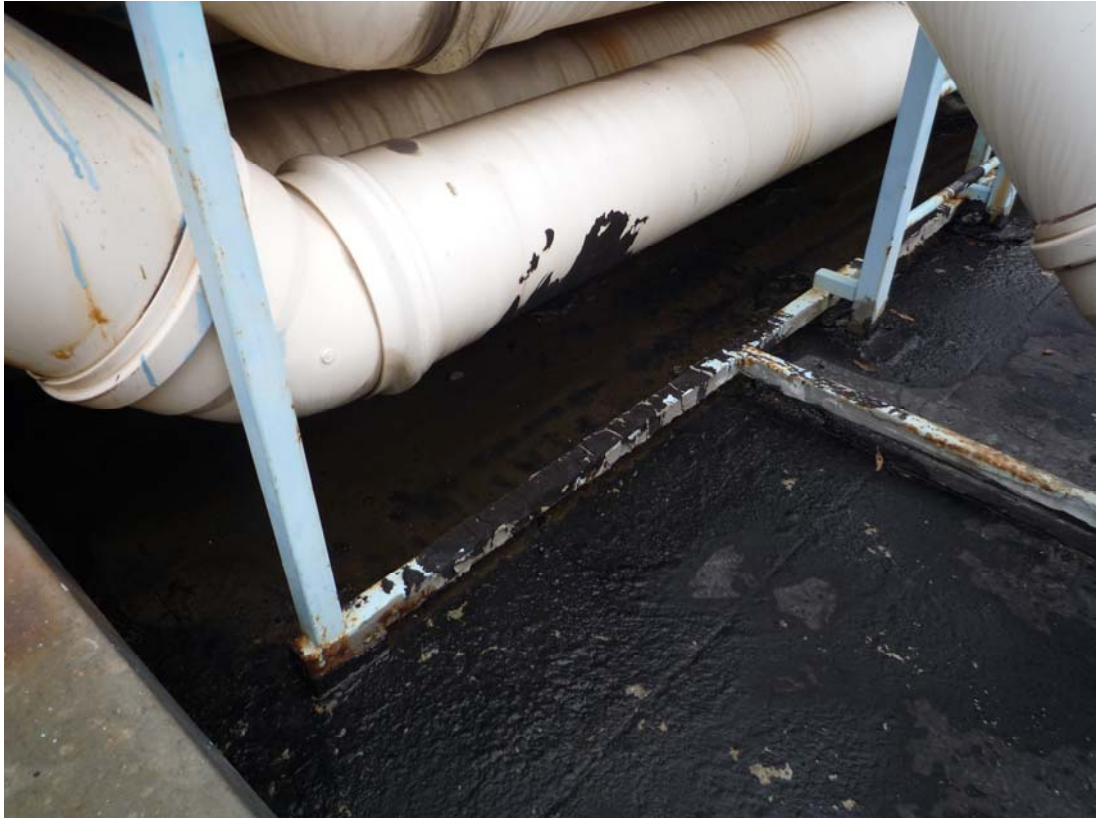
Fotografia 11): Vista del castello di supporto e della guaina d'impermeabilizzazione della copertura.

A seguito delle problematiche di infiltrazione emerse dovute al cattivo stato di manutenzione dell'attuale manto di copertura in guaina ardesiata ed alla oggettiva difficoltà d'intervento, si ritiene opportuno provvedere alla rimozione e sostituzione dello stesso manto impermeabile.

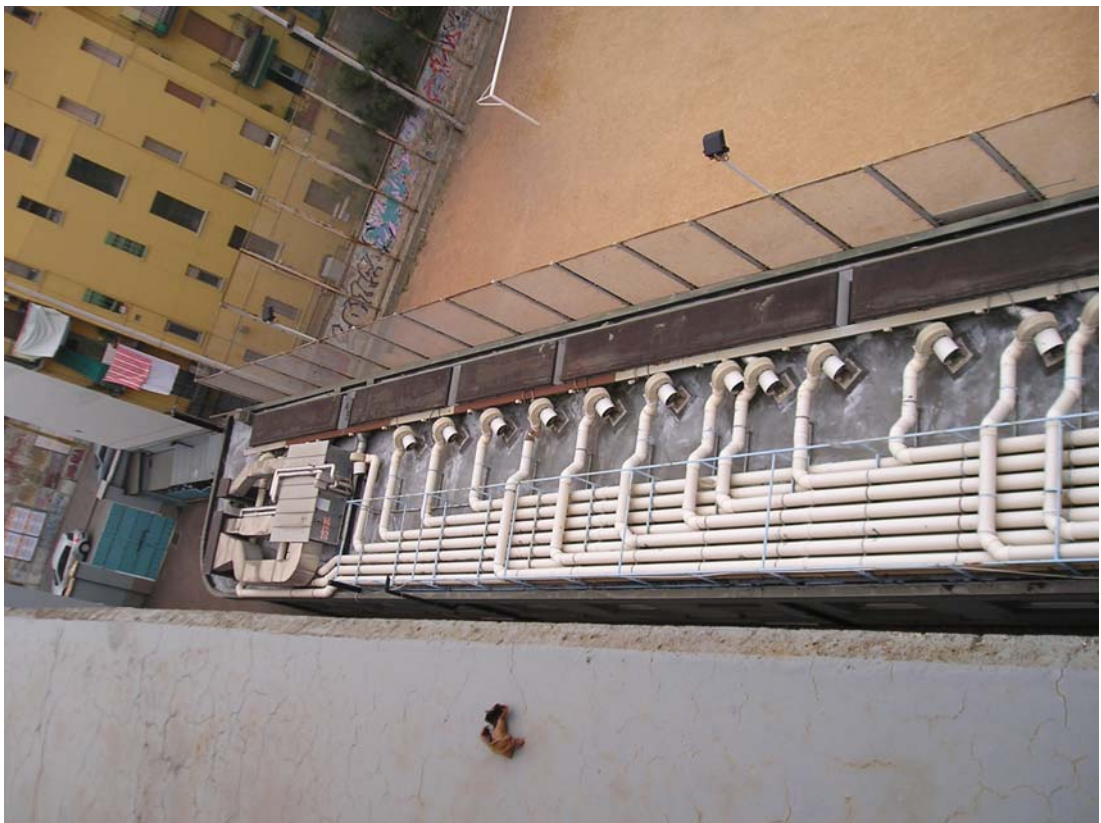
Fotografia 12): Vista degli impianti meccanici presenti sulla copertura dell'ed.2 Laboratori didattici.
